# IMPACTOS AMBIENTAIS DA OCUPAÇÃO URBANA NA MICROBACIA DO CÓRREGO DA MANGA, EM VÁRZEA GRANDE - MT

**IMPACTOS AMBIENTAIS DA OCUPAÇÃO URBANA NA MICROBACIA DO  
CÓRREGO DA MANGA, EM VÁRZEA GRANDE - MT**

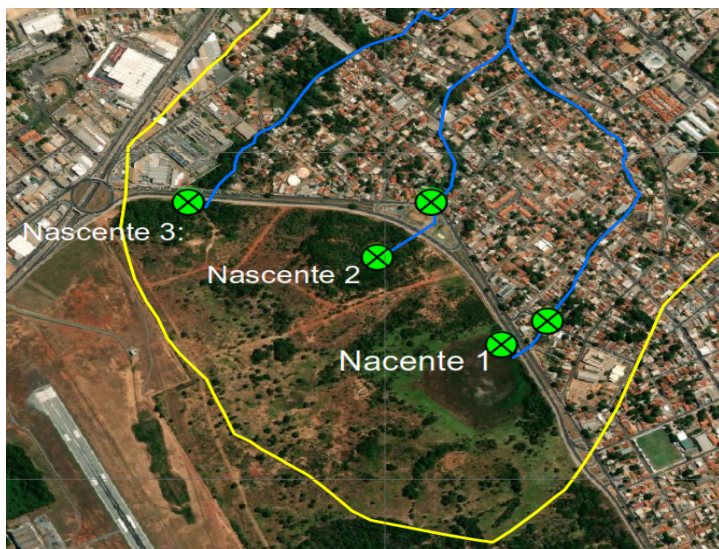
Figura 2 – Mapa das Nascentes 1, 2 e 3, da microbacia do córrego da Manga, Várzea Grande - MT, 2022

Entre os pontos visitados, foram escolhidos 3 mais viáveis para a aplicação da metodologia de amostragem e caracterização da vegetação. Dessa forma, a amostragem foi realizada na Nascente 1, na Nascente 2 e na Nascente 3, devido à densidade de vegetação, à possibilidade de acessar o local e realizar as amostragens de forma mais consistente. A Figura 2 apresenta as nascentes onde foi aplicado o método de amostragem da vegetação.

Nota: Os pontos em destaque (verde), correspondem aos pontos de amostragem.

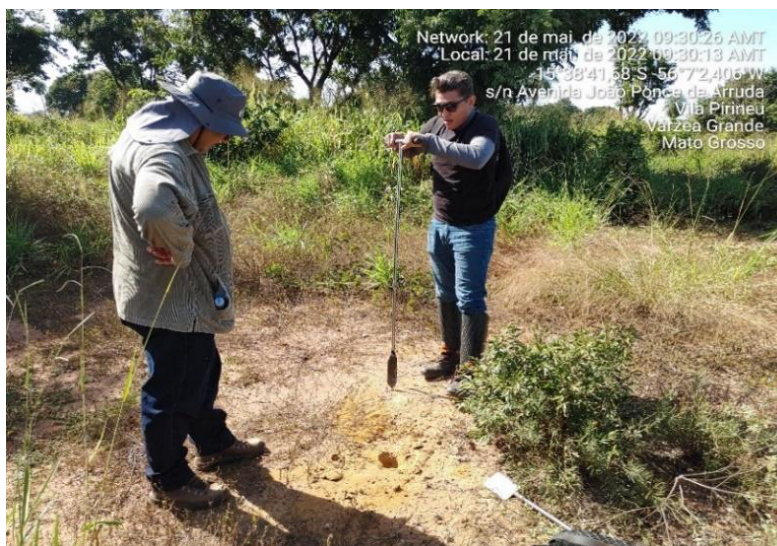
As amostras de solos e o levantamento de dados foram obtidos nos pontos escolhidos durante o levantamento *in loco*, no dia 21 de maio de 2022, conforme a Figura 15.

Figura 15 - Coleta de amostras de solos e dados de campo

As amostras de solos coletadas para análise foram extraídas até 1 metro de profundidade, nos pontos definidos para analisar e caracterizar sua granulometria e textura. As análises foram realizadas no Laboratório de Física do Solo da Faculdade de Agronomia e Zootecnia/UFMT.

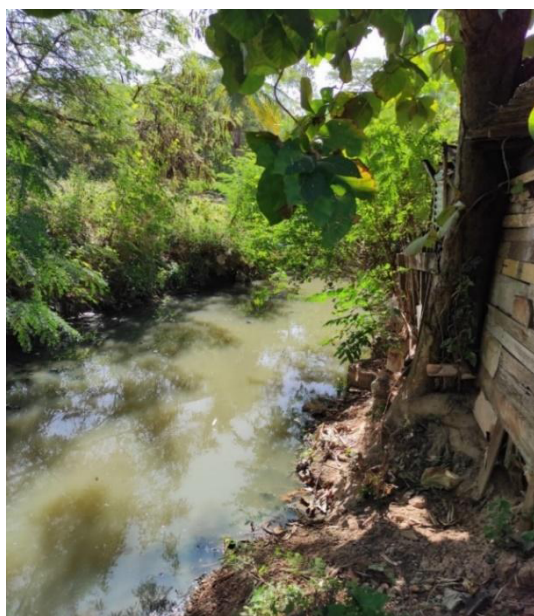
Em áreas urbanizadas com edificações (terceira e quarta feições), destaca-se a presença de degradação das margens do córrego, ocasionadas pelo avanço urbano desorganizado, evidenciando a presença de moradias instaladas nas encostas do córrego, intervenções essas que modificam as condições de estabilidade local, conforme a Figura 18.

Figura 18 - Degradação das margens do córrego

Esse avanço nas margens do córrego retira a cobertura superficial da encosta, causada pelas construções. O próprio material de escavação

As ocupações não foram feitas da forma mais adequada, pois também se observa a ausência de sistemas de drenagem superficial que disciplinem as águas pluviais e servidas, além da construção de fossas negras que favorecem a infiltração das águas nas encostas e lançamento de resíduos sólidos próximos ao córrego.

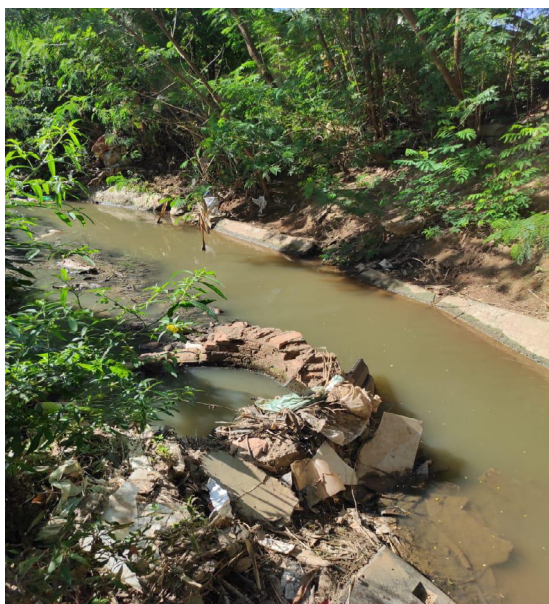
Figura 19 - Fluxo d'água do córrego da Manga

A erosão da margem do córrego é uma das manifestações evidentes na região urbana, na qual o processo de erosão ocorre quando o fluxo da água gradativamente aumenta sua velocidade, se obtém energia, combinada de todas as forças que atuam sobre o material erodível, excedendo o resultado efetivo, que tende a manter o material no lugar (Holanda, 2009), conforme a Figura 19.

Nestes locais podem ser instalados gabiões, que são paredes compostas por caixas quadradas de pedra, nas quais fragmentos de rocha são cercados por telas de arame. Eles fornecem boa drenagem e resistem eficazmente ao movimento do solo. Ao preencher a tela de arame, um gabião pode ser formado intercalando estacas de madeira viva na pedra, posicionando as estacas através do gabião com uma extremidade ancorada na encosta e a outra saindo da frente do gabião. Após a germinação e desenvolvimento do material vegetal, as estacas irão enraizar-se e depois ancorar-se à estrutura na encosta, ravina ou talude, o que tornará a estrutura mais resistente aos efeitos dos processos erosivos (Verdum; Vieira; Caneppele, 2016).

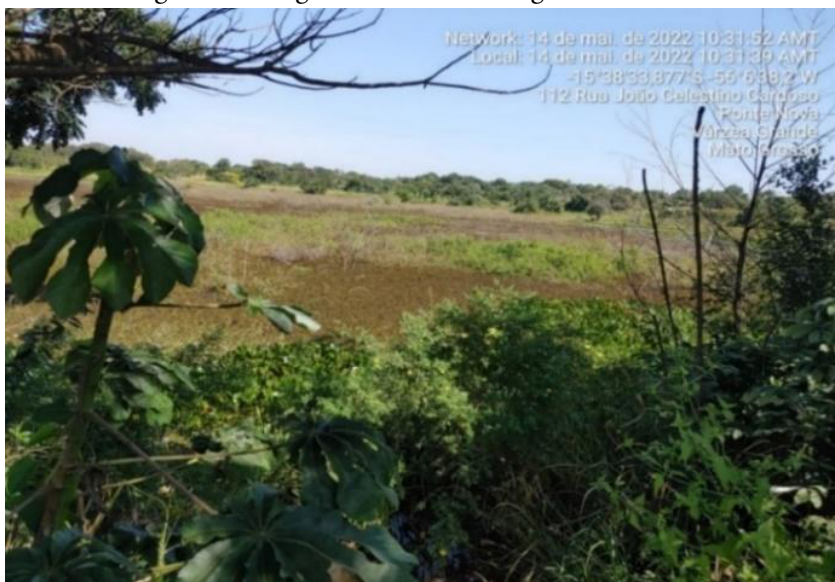
Figura 20 - Lagoas com lâmina d'água intermitente

Nas áreas das baixadas (quinta e sexta feições) apresentam-se lagoas com lâmina d'água permanente e com lâmina d'água intermitente e sazonal, destacando por serem depósitos parciais dos sedimentos transportados pelas regiões anteriores, sendo que na mesma região se observou a presença de solos hidromórficos e vegetações de médio porte, conforme a Figura 20. Nesses locais, foram visíveis alterações do regime hídrico e da área de abrangência natural das lagoas, sendo identificada alteração da qualidade da água e da vegetação original.

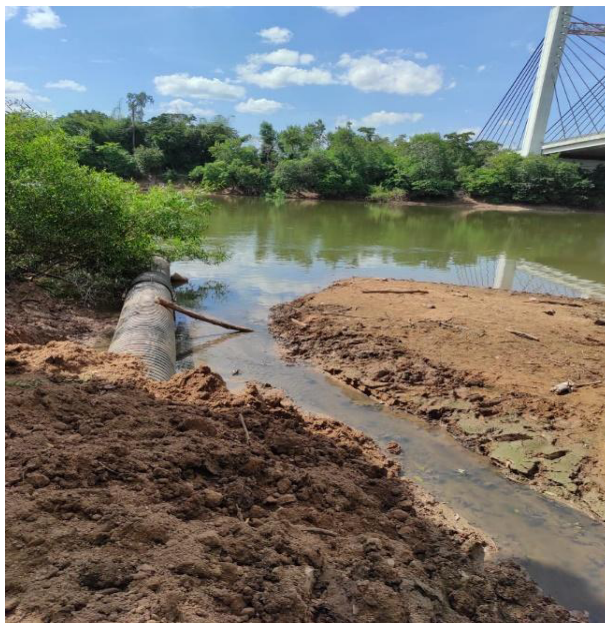
Figura 21 - Exutório do córrego da Manga

A área do exutório (sétima feição) da foz, referente às lagoas abandonadas pela empresa multinacional brasileira do ramo alimentício, tornam-se áreas de recebimento dos sedimentos transportados de todas as feições anteriores, evitando o transporte ao exutório localizado no Rio Cuiabá, conforme a Figura 21.

Nesses locais, apesar de estarem amenizando os transportes de partículas para os afluentes de maior grandeza, retendo os sedimentos oriundos das feições de partes mais altas da microbacia, foi observado que existe intensa alteração do regime hídrico e da área de abrangência natural das lagoas, sendo identificada a alteração da qualidade da água e da vegetação original que existia.

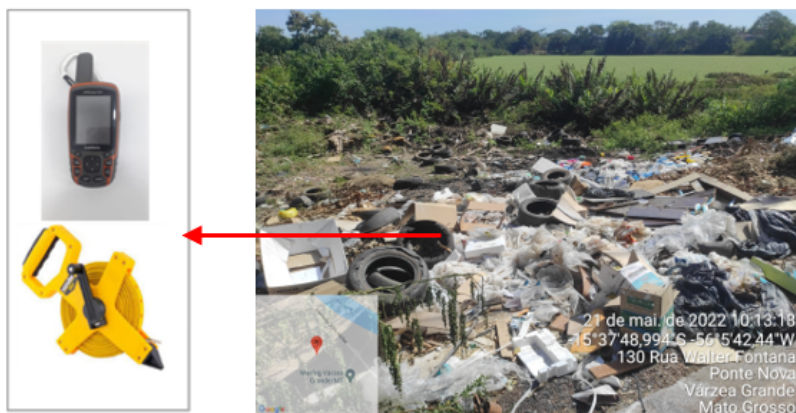
Figura 25 - Bolsões de resíduos na microbacia

Para esta pesquisa, toda a área da microbacia foi percorrida, a fim de observar *in loco* o máximo de pontos de descartes inadequados de resíduos, tais como: resíduos domésticos, da construção civil, pneus, podas de árvores e jardinagem (Da Silva; Liporone, 2011; Scarassatti *et al.*, 2018). Na caracterização dos bolsões, foram utilizados *GPS Garmin Map 64s* e trena, que podem ser observados na Figura 25.

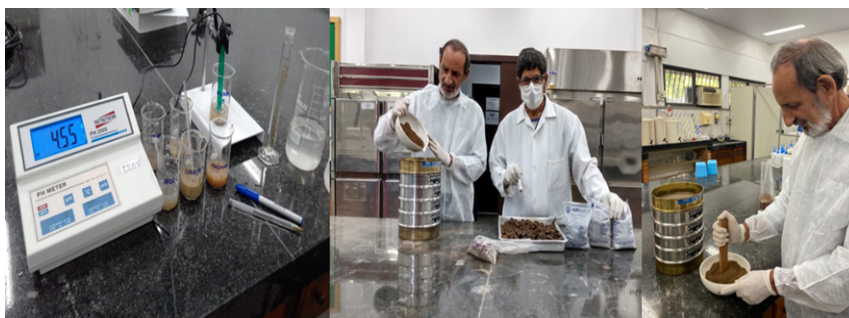
Figura 27 - Procedimentos de análises físicas e químicas

Foram realizadas análises de pH (Cloreto de cálcio -  $\text{CaCl}_2$ ), matéria orgânica e granulometria do solo no Laboratório de Análises Físico-Químicas de Águas e Resíduos (LAFQAR) do Departamento de Engenharia Sanitária e Ambiental (DESA) da UFMT (Figura 27).

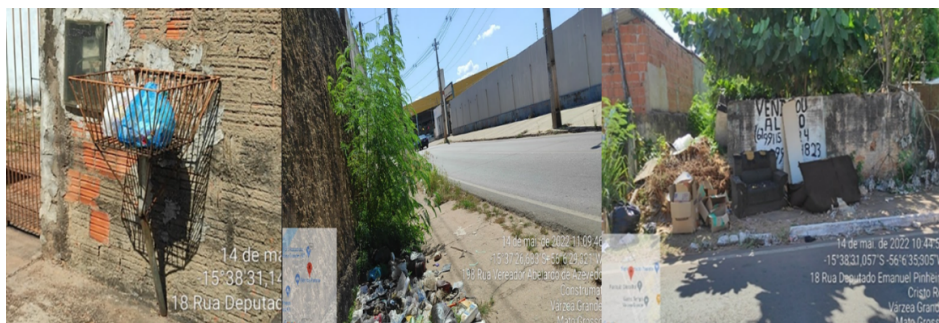
Figura 28 - Acondicionamento e disposição dos resíduos

A Figura 28 apresenta os diversos tipos de acondicionamento de resíduos embalados em sacolas plásticas sem segregação, e também dispostos diretamente no solo e nas ruas.

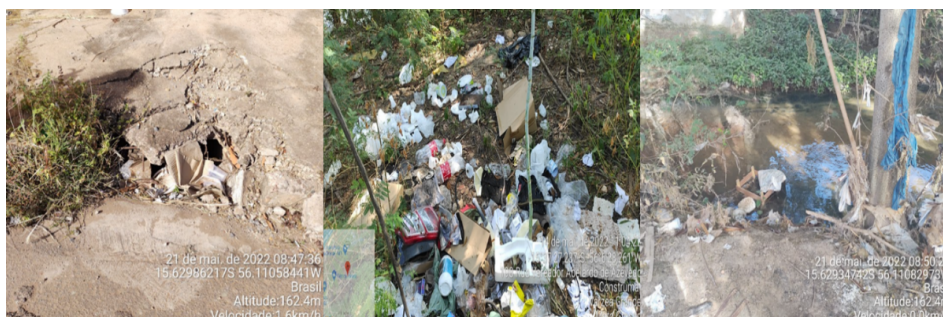
Figura 29 - Destinações inadequadas dos resíduos

As destinações inadequadas desses resíduos geram sérios impactos: i) visuais; ii) entupindo as bocas-de-lobo, podendo gerar enchentes e prejuízos econômicos; iii) impacto ao meio ambiente (no solo e no recurso hídrico); e iv) proliferação de vetores transmissores de doenças (Figura 29).

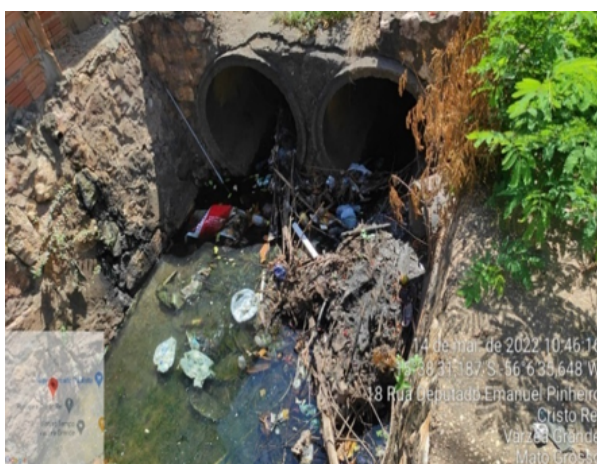
Figura 32 - Resíduos no córrego da Manga

Os despejos inadequados dos resíduos domésticos não coletados, em grande parte, foram transportados ou depositados irregularmente no córrego da Manga, causando poluição e contaminação do curso d'água, conforme pode ser observado na Figura 32.

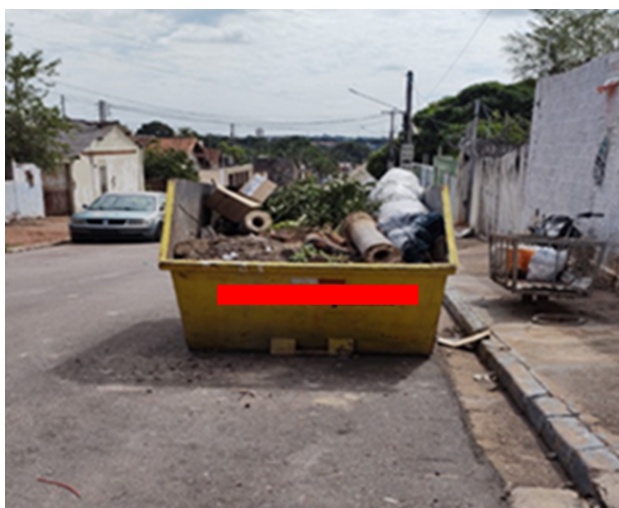
Figura 34 - Caçamba de resíduo

O município de Várzea Grande não tem um banco de dados para controlar as informações sobre as coletas realizadas, volumes gerados no dia a dia e a composição dos resíduos coletados da construção civil. Os RCC's da cidade são coletados por empresas que possuem alvará emitido pela prefeitura, porém, em algumas caçambas foram observadas podas de árvores e resíduos domésticos (Figura 34), o que não é permitido.

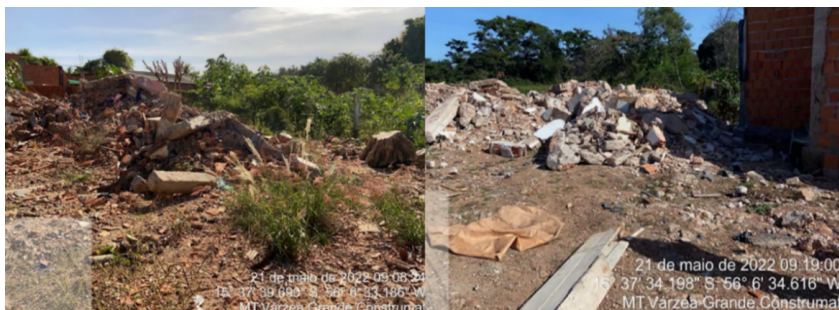
Figura 35 - Deposição inadequada dos RCC na microbacia do córrego da Manga

Na microbacia do córrego, observamos uma grande quantidade de RCC distribuídos de forma irregular, em algumas ruas sem pavimento, terrenos baldios e APP's (margens do córrego da Manga) (Figura 35).

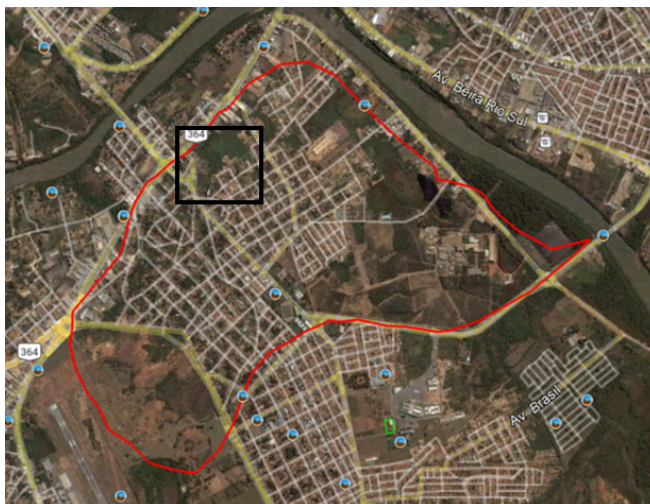
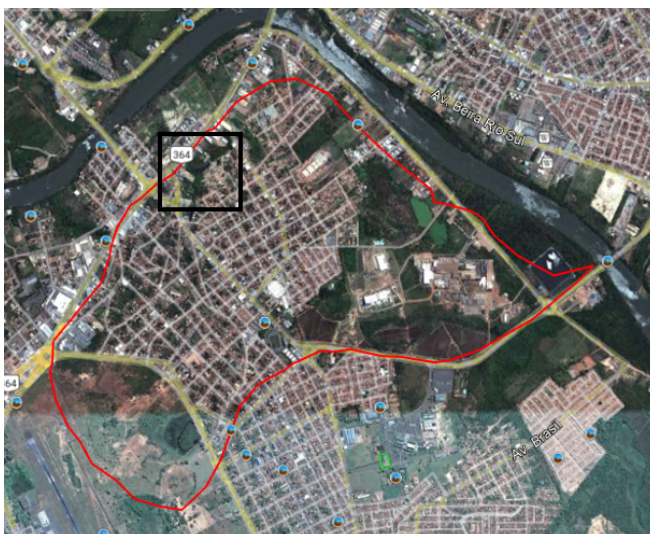
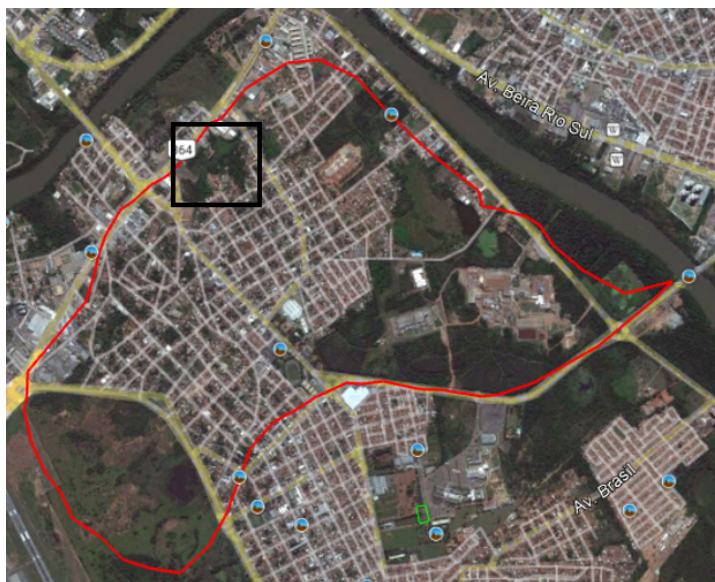
situação de pressão antrópica que a microbacia vem sofrendo, situação essa que pode ser observada nas Figuras 59 a 62.

Figura 59 – Mapa de delimitação e cenário da microbacia do córrego da Manga, no ano de 2004

Figura 60 – Mapa de delimitação e cenário da microbacia do córrego da Manga, no ano de 2010

Figura 61 – Mapa de delimitação e cenário da microbacia do córrego da Manga, no ano de 2014

A microbacia em estudo tem suas nascentes inseridas no limite da região centro, ainda na área do aeroporto, e escoam através do córrego para região leste, no bairro Ponte Nova, até sua jusante, no rio Cuiabá, possuindo uma área total de 5,629 km<sup>2</sup> (Figura 60). Foram analisados 6 pontos, conforme apresentado na Figura 58.

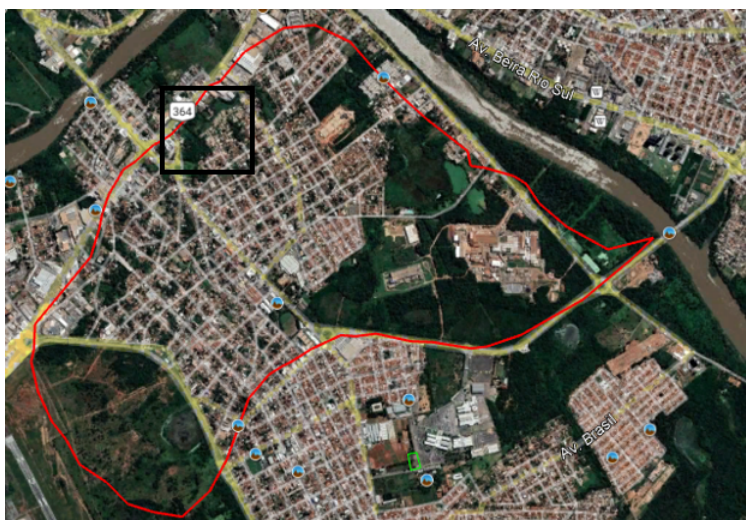
Observa-se que houve um crescimento habitacional expressivo na região do córrego, retirando parte de sua área de preservação permanente e, conseqüentemente, trazendo prejuízos ao corpo hídrico, como assoreamento e carreamento de material particulado.

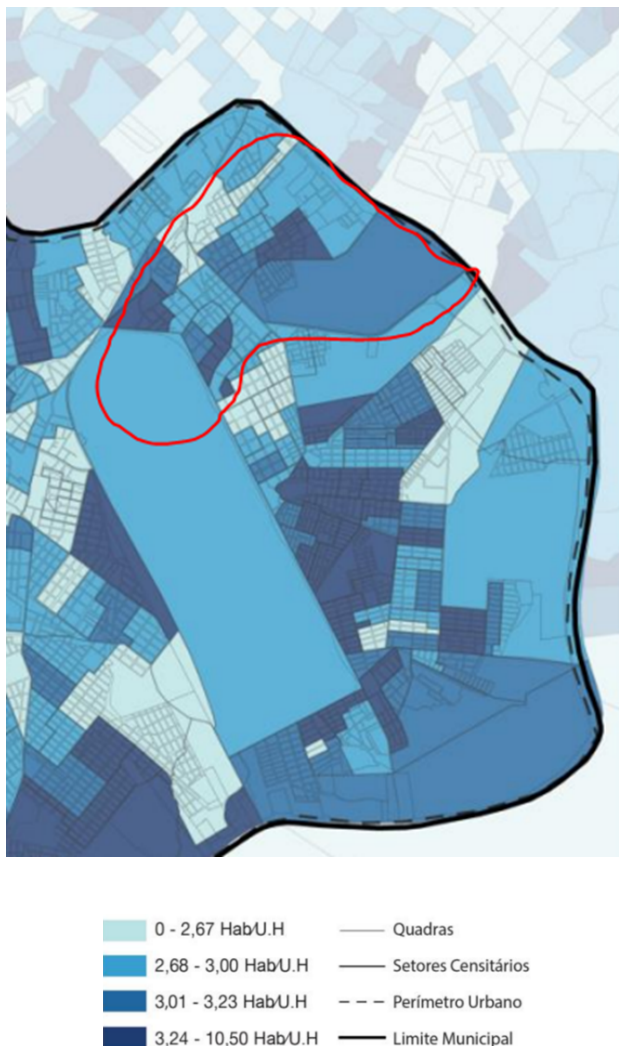
Figura 65 – Mapa do recorte para microbacia - Habitantes /  
Unidade Habitacional

Corroborando o apresentado anteriormente, a Figura 65 demonstra a densidade de habitantes por unidade habitacional da microbacia em estudo.

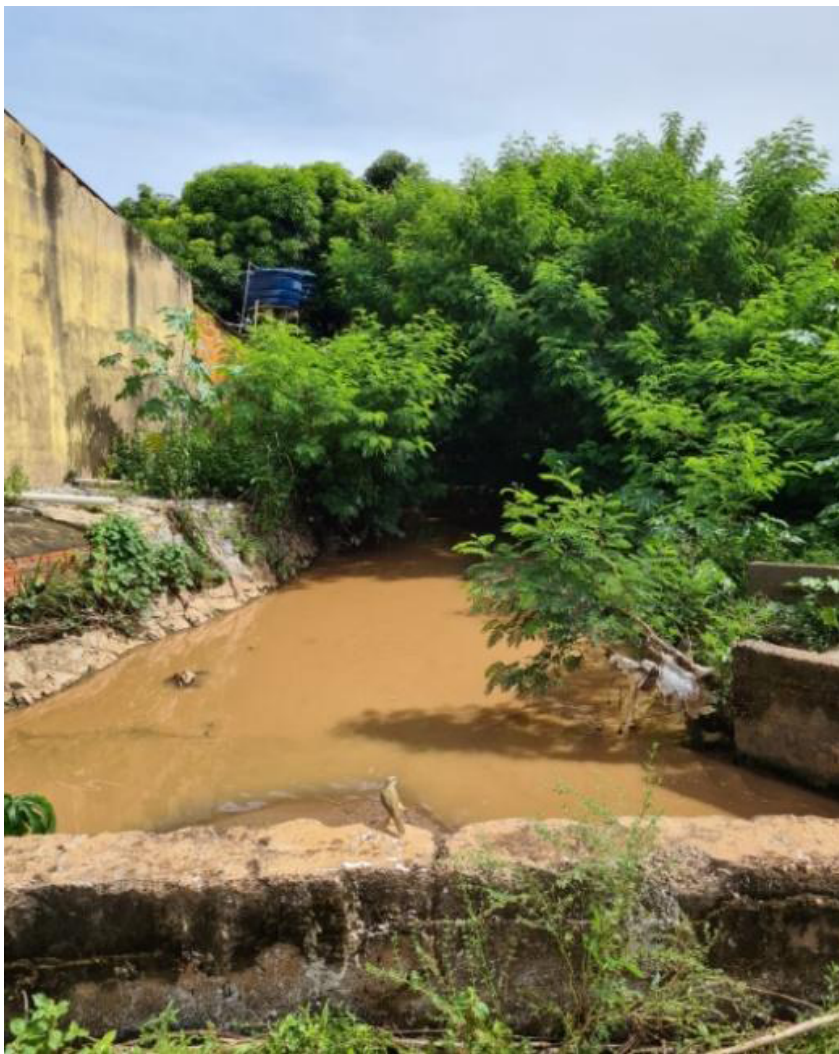
tratamento, conforme a Figura 70, fato este que deteriora a qualidade do curso hídrico.

Figura 70 - Despejo inadequado de efluente em corpo hídrico

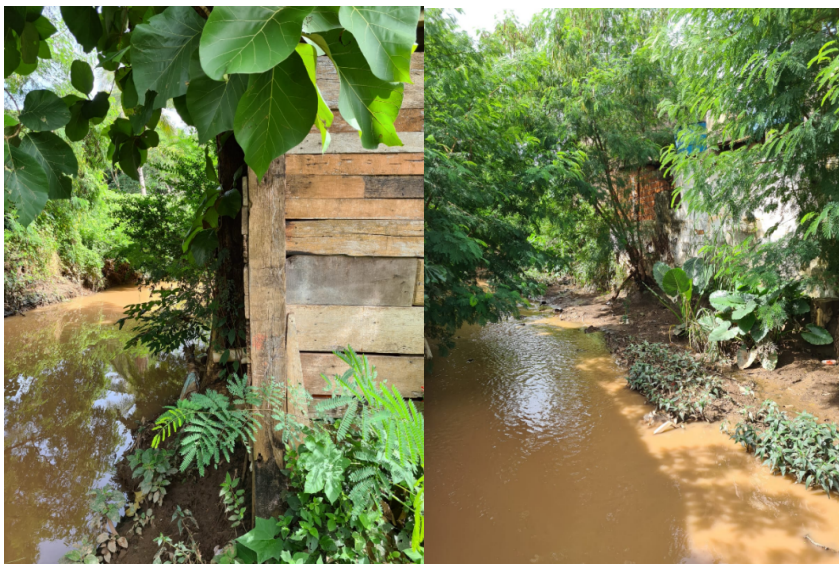
Figura 71 - Construção de residências nas margens do córrego da Manga

A Figura 71 apresenta ocupação na APP do córrego da Manga. Tais ocupações irregulares de regiões de reduzida cota altimétrica e próximas dos corpos hídricos aceleram o desmatamento de APP's, implicando a aceleração de processos erosivos e de assoreamento em locais baixos ou várzeas. Na imagem citada, também é possível observar tubulações que despejam efluentes domésticos direto no corpo hídrico em estudo.

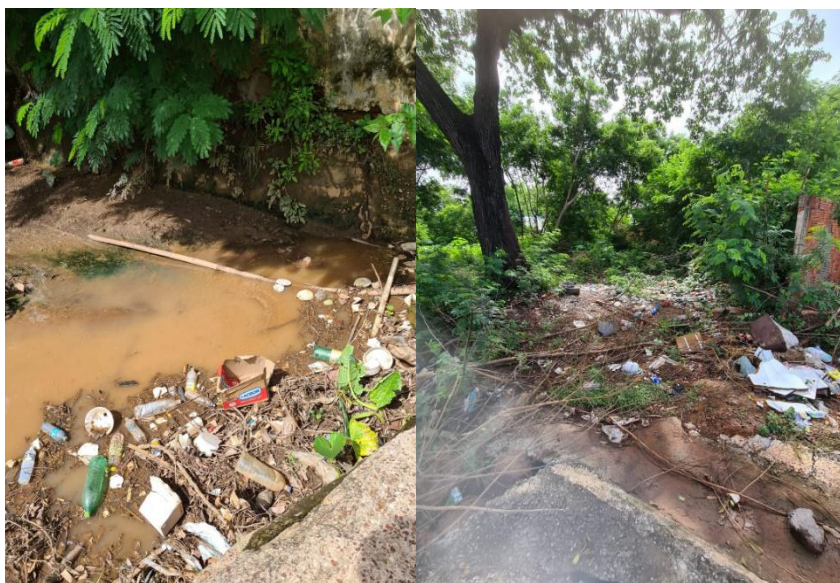
Figura 72 - Resíduos sólidos no corpo hídrico e em seu entorno

Em visita *in loco* no município, e principalmente na microbacia em estudo, constatou-se grande quantidade de resíduos sólidos que são despejados de forma inadequada, ao longo da cidade, sendo os resíduos domésticos e de construção civil os mais encontrados, jogados muitas vezes em áreas verdes, nascentes e corpos d'água, formando bolsões de lixo, os quais degradam a infraestrutura, geram problemas à saúde

e ao ambiente, além de prejudicar o aspecto visual local, conforme pode ser observado na Figura 72.

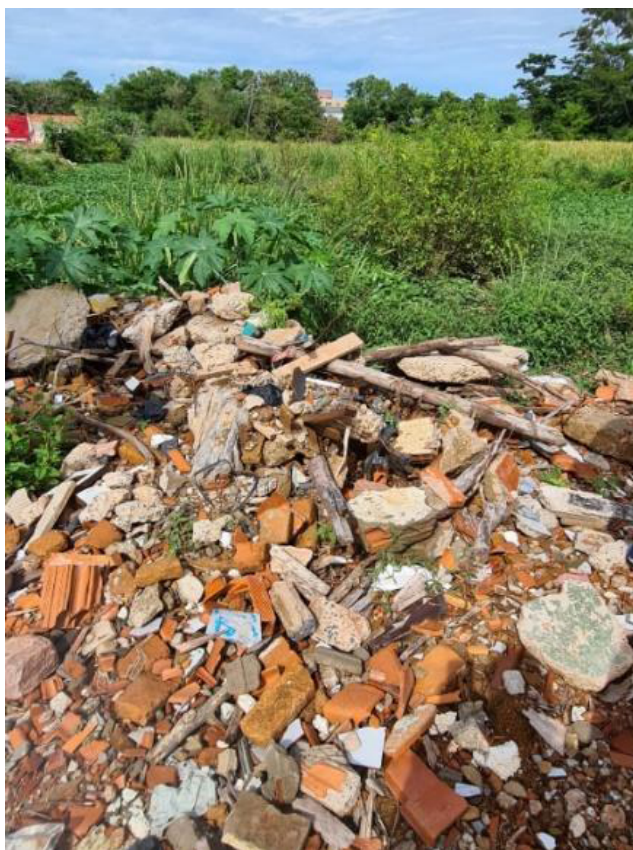
Figura 73 - Resíduos da Construção Civil dispostos inadequadamente

Com relação aos resíduos de construção civil, é observada a deposição inadequada dos mesmos nas vias de acesso e passeios, sem qualquer contenção ou acondicionamento (Figura 73).

O município conta com empresas autorizadas para recolher os resíduos da construção civil, entretanto, grande parte das pequenas obras não realiza a destinação adequada, ou até contratam as caçambas, mas de empresas não autorizadas, as quais dispõe os materiais no lixão da cidade, ou em terrenos baldios.

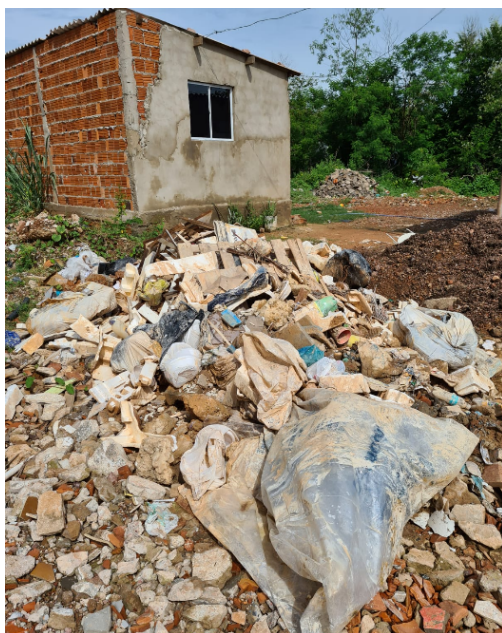
Figura 75 - Residências em APP da lagoa

Com relação ao P4, foi possível observar uma manifestação de invasão no local. As habitações não possuíam infraestrutura adequada, lançando seus efluentes e resíduos na lagoa, conforme demonstrado na Figura 75. Observa-se a precariedade na qualidade de vida da população nesta condição, visto que a mesma está sujeita a problemas de saúde, devido à falta de saneamento básico.

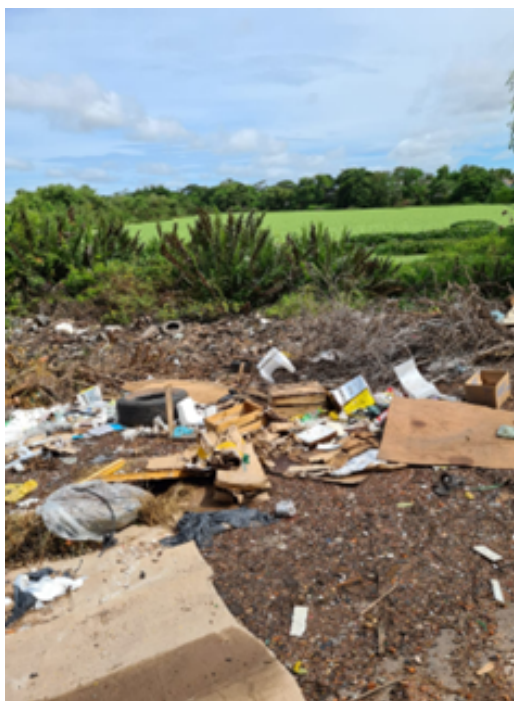
Figura 76 - Resíduos sólidos dispostos inadequadamente na APP do corpo hídrico

O P5 apresentou forte presença antrópica, mesmo não havendo habitações ao redor, o local estava sendo usado pela população como depósito de resíduos sólidos domésticos e resíduos de grande porte, como sofás, pneus, geladeiras, animais mortos, entre outros. Fato esse que é refletido, principalmente, devido a falhas no sistema de coleta e disposição inadequada de resíduos sólidos, por parte do município e população, respectivamente. A Figura 76 demonstra tal situação.

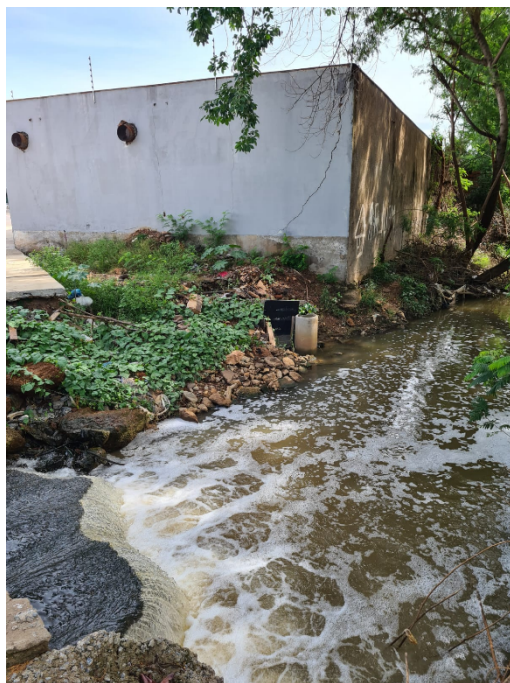
Figura 77 - Corpo hídrico com características de degradação

Com relação ao ponto extra, foi um dos que apresentou maior degradação, dentre todos os analisados. Havia presença de habitação na área de mata ciliar, despejo inadequado de efluente, resíduos sólidos domésticos e da construção e erosão no entorno do córrego, como demonstrado na Figura 77.

Tal situação é degradante para o córrego, pois a população que habita no entorno despeja seus resíduos e efluentes neste local, e devido à presença das mesmas na APP do córrego, provocam a sua erosão. Outra problemática é para a população que habita neste local, a qual está sujeita a inundações e proliferação de vetores que ocasionam doenças.

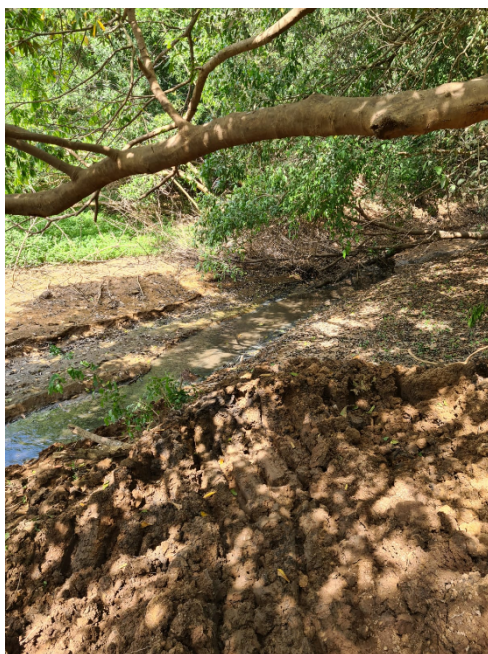
Figura 78 - Exutório da microbacia do córrego da Manga, 2022

O ponto do exutório no rio Cuiabá não apresenta habitações em seu entorno e nem presença significativa de degradação humana, como despejo inadequado de resíduos sólidos e efluentes domésticos (Figura 78).
